Rapport de contrôle d'installations électriques à basse et à très basse tension

RÉF. 34/2024/81987/D01:1

DATE DU CONTRÔLE	22/10/2024 (12:30 - 13:10)	AGENT VISITEUR	Olivier Dodet
ADRESSE DU CONTRÔLE	Jelaserstraße 7 - 4761 Büllingen	TYPE DE CONTRÔLE	Visite de contrôle vente ancienne installation (8.4.2.)

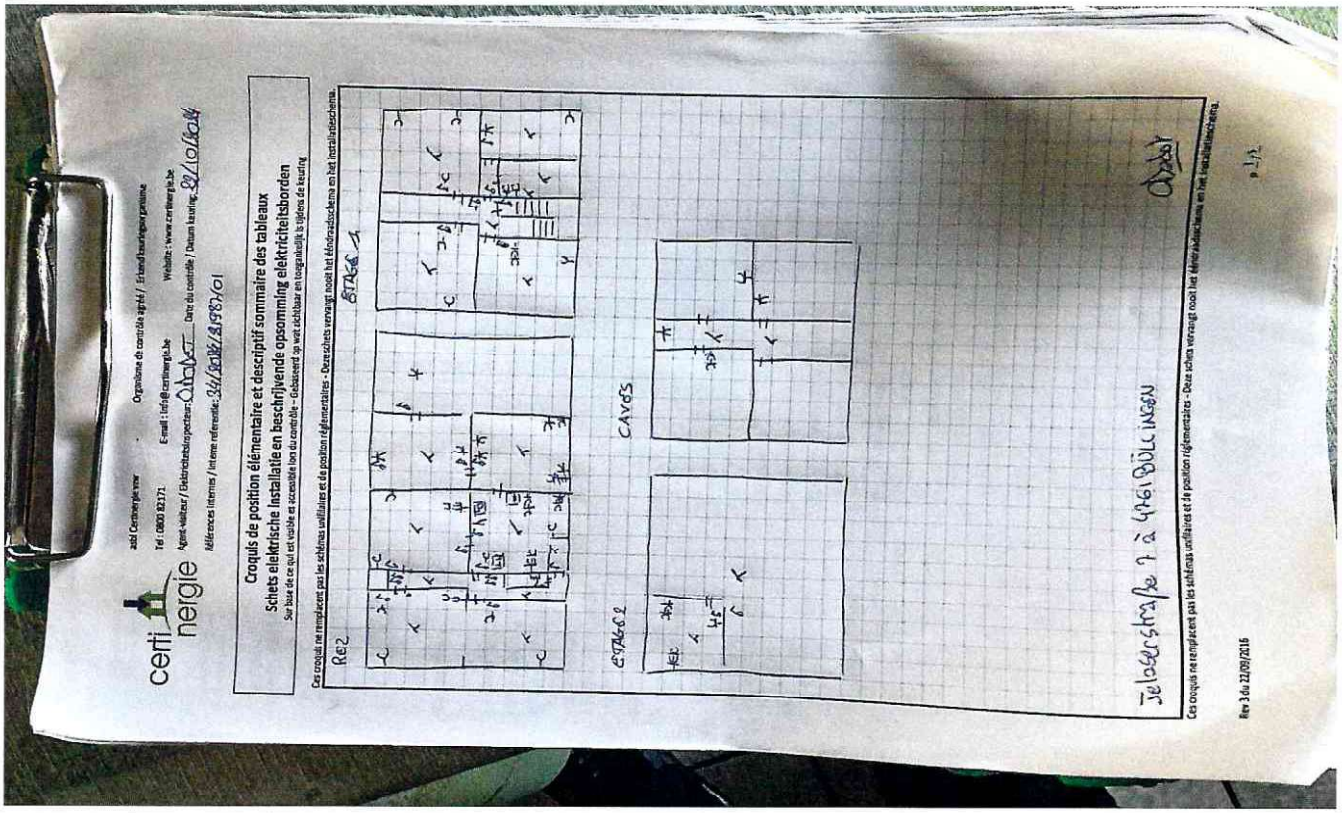
Croquis de position élémentaire et descriptif sommaire des tableaux

sur base de ce qui est visible et accessible lors du contrôle
Note : ces croquis ne remplacent pas les schémas unifilaires et de position réglementaires
