# Asbestinventarisatetest

Hoogeind 64, 2400 Mol

Attestnummer : 20240601-000133.000

**Niet-asbestveilig**

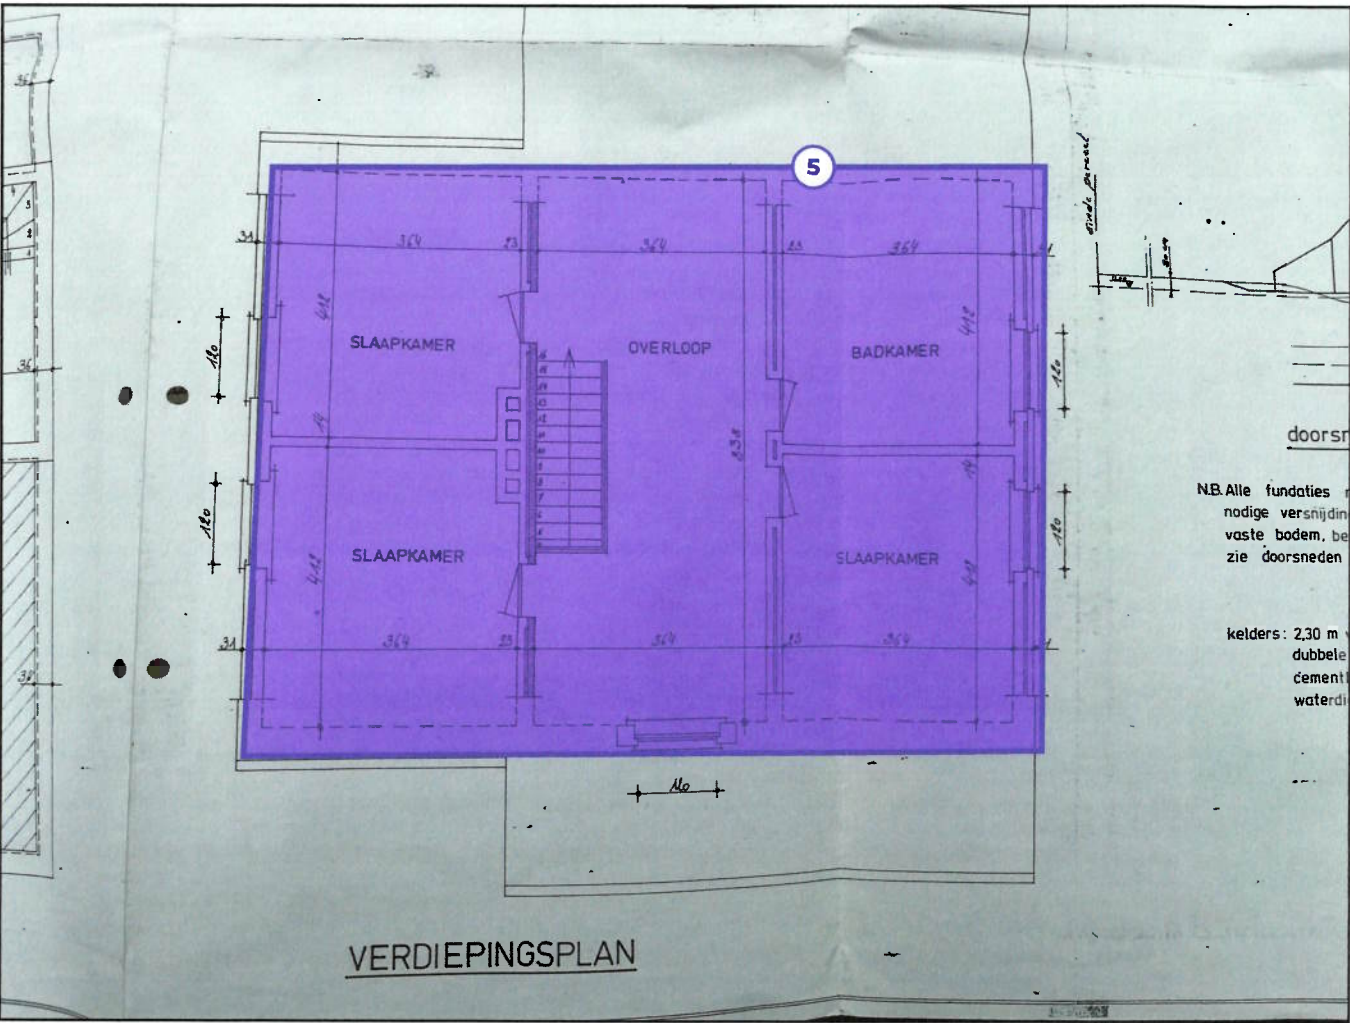
# Plan 1.5: Plafonds 1ste verdieping

| Beschrijving | Type | Actie |
|---|---|---|
| 5. Plafonds 1ste verdiep | Advies | - |

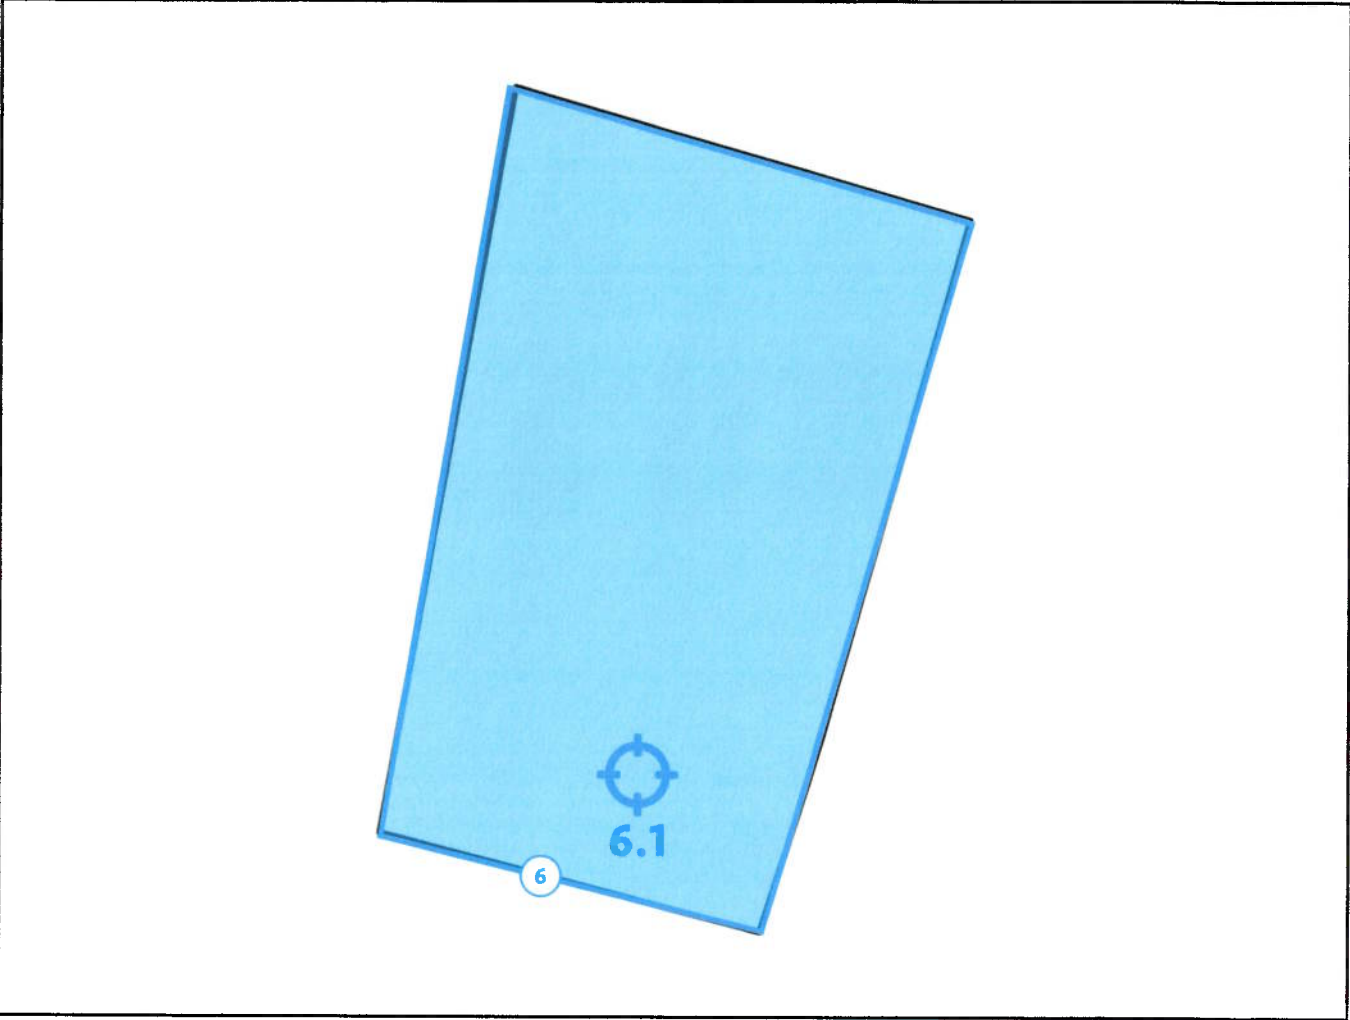
### Plan 3.1: Afdak plan

- 0 Asbestmaterialen
- 0 Beperkingen
- 0 Uitsluitingen
- 0 Roerende goederen
- 0 Puin, steenslag, (water)bodem
- 0 Adviezen
- 1 **Geen asbest**
