# Asbestinventarisatetest

Gelindenstraat 80, 3870 Heers

Attestnummer : 20230423-000143.000

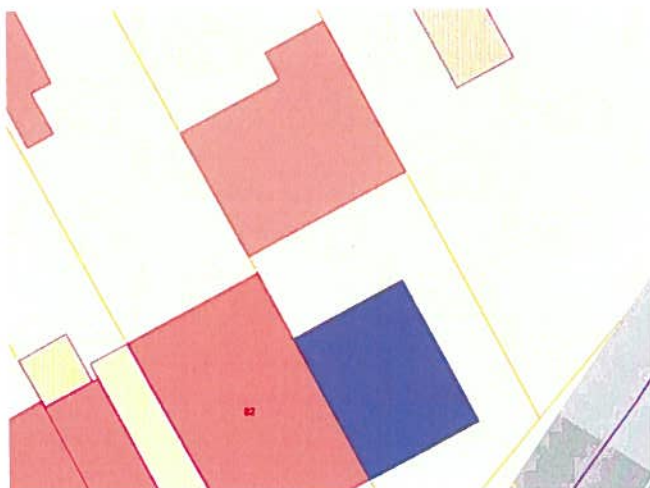
## Zone 1: Hoofdgebouw

Tijdens de inspectie vastgesteld:

- 0 Asbestmaterialen
- 0 Beperkingen
- 0 Uitsluitingen
- 0 Roerende goederen
- 0 Puin, steenslag, (water)bodem
- 0 Adviezen
- 2 Geen asbest**

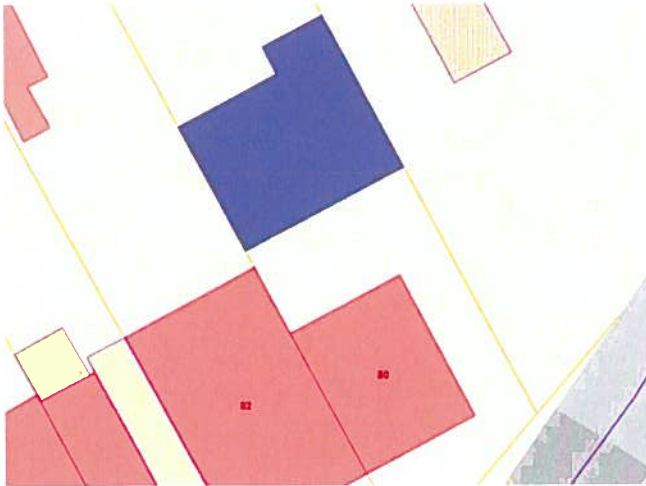
## Zone 2: Bijgebouw

Tijdens de inspectie vastgesteld:

### 2 Asbestmaterialen
