# Asbestinventarisatetest

Kerkhovensesteenweg 466, 3920 Lommel

Attestnummer : 20260310-000290.000

**Niet-asbestveilig**

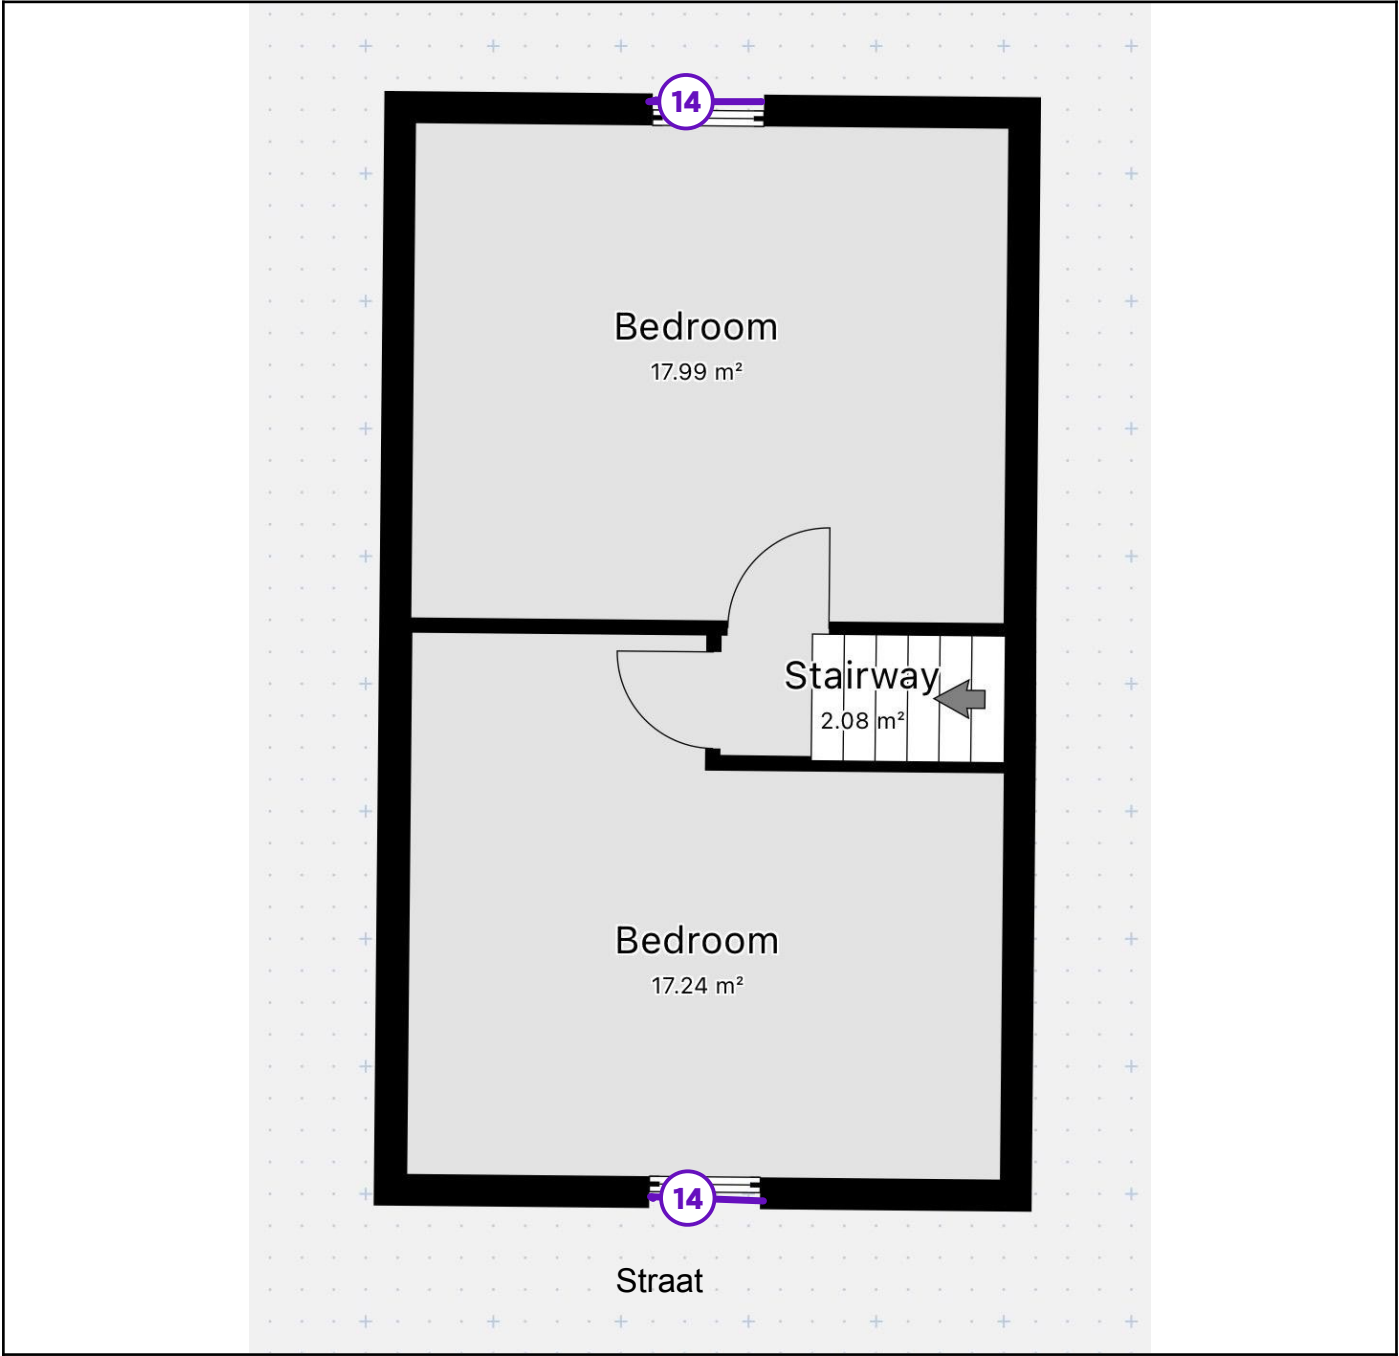
# Plan 1.4: Tweede verdieping kopie

| Beschrijving | Type | Actie |
|---|---|---|
| 14. Kit niet verdacht (visueel vastgesteld) | Overige ruimte of materiaal | - |

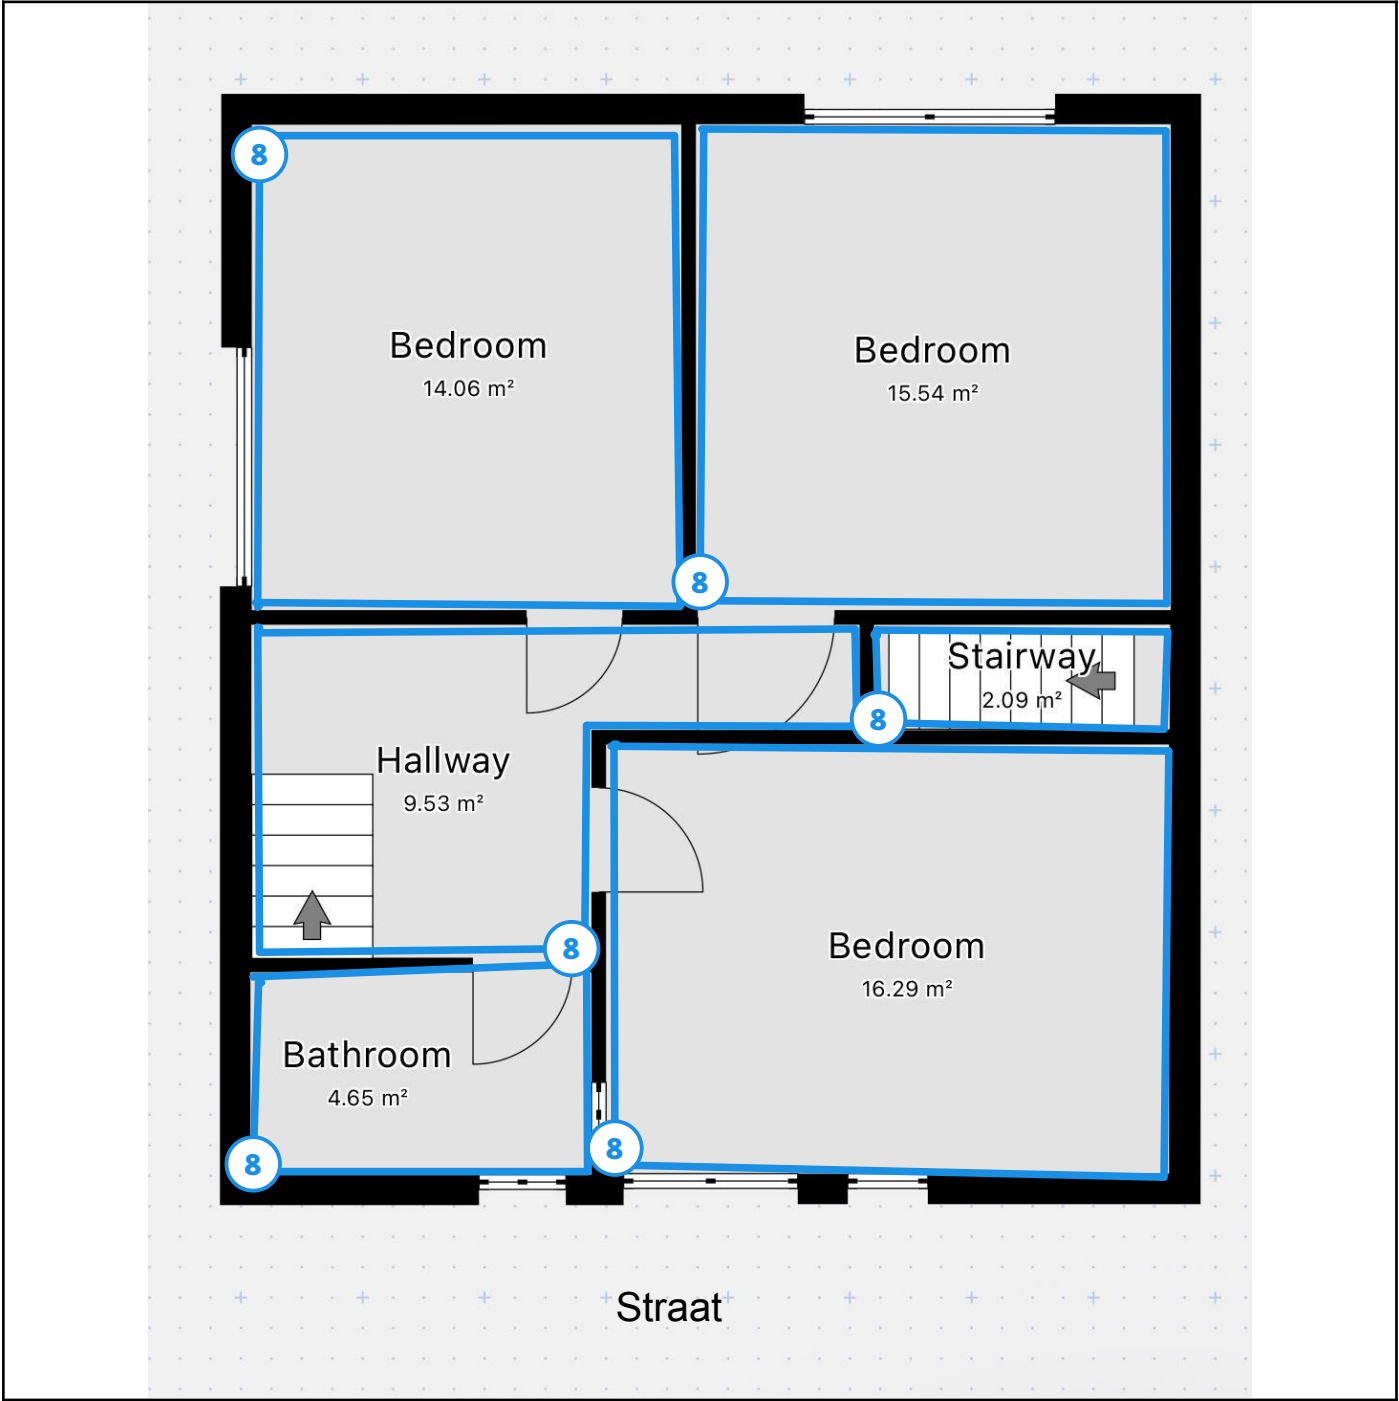
# Plan 1.5: Eerste verdieping

| Beschrijving | Type | Actie |
|---|---|---|
| 8. Muurpleister | Geen asbest | - |

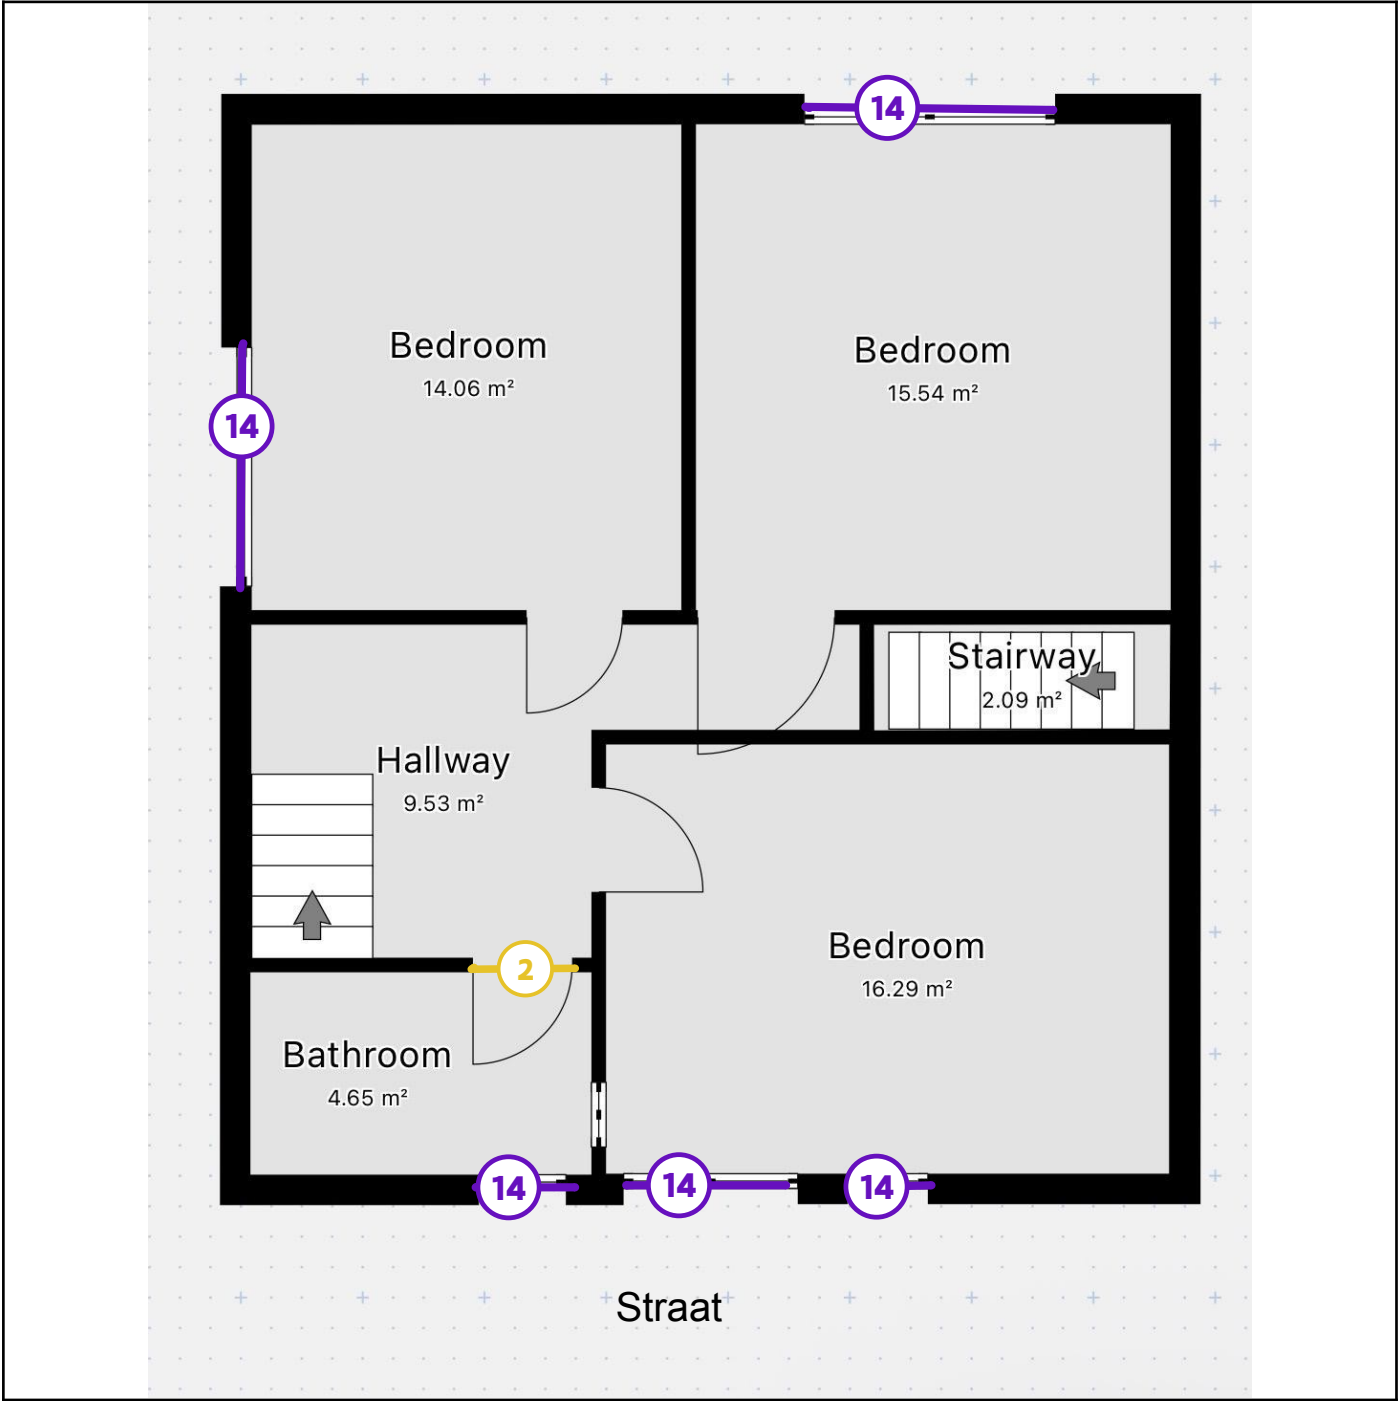
# Plan 1.7: Eerste verdieping kopie

| Beschrijving | Type | Actie |
|---|---|---|
| 14. Kit niet verdacht (visueel vastgesteld) | Overige ruimte of materiaal | - |

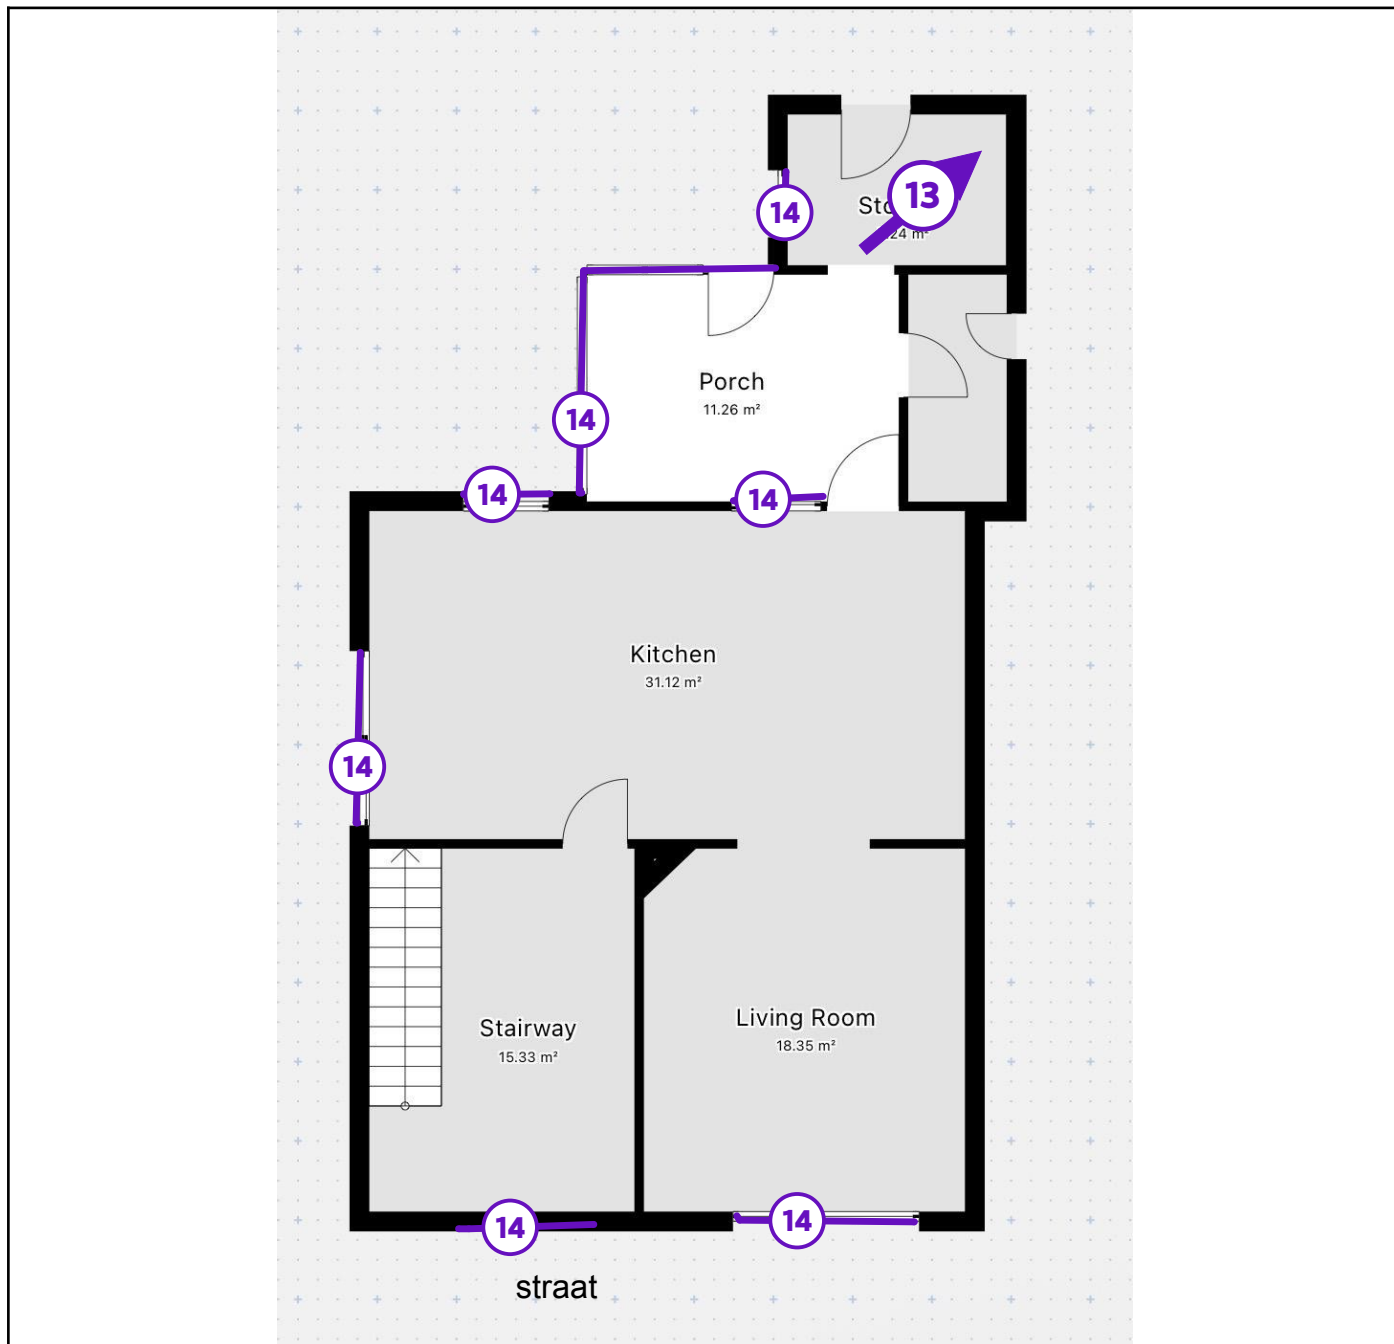
## Plan 1.10: Gelijkvloers kopie

| Beschrijving | Type | Actie |
|---|---|---|
| 14. Kit niet verdacht (visueel vastgesteld) | Overige ruimte of materiaal | - |
