ACEG vzw
Erkend keuringsorganisme

Keuringsverslag van een elektrische laagspanning- en zeer lage spanningsinstallatie

NIET CONFORM

Plaats van het onderzoek	
Straatnaam	Toekomststraat
Huisnummer	9
Busnummer	302
Postcode	3800
Gemeente	Nieuw-Sint-Truiden
Land	België

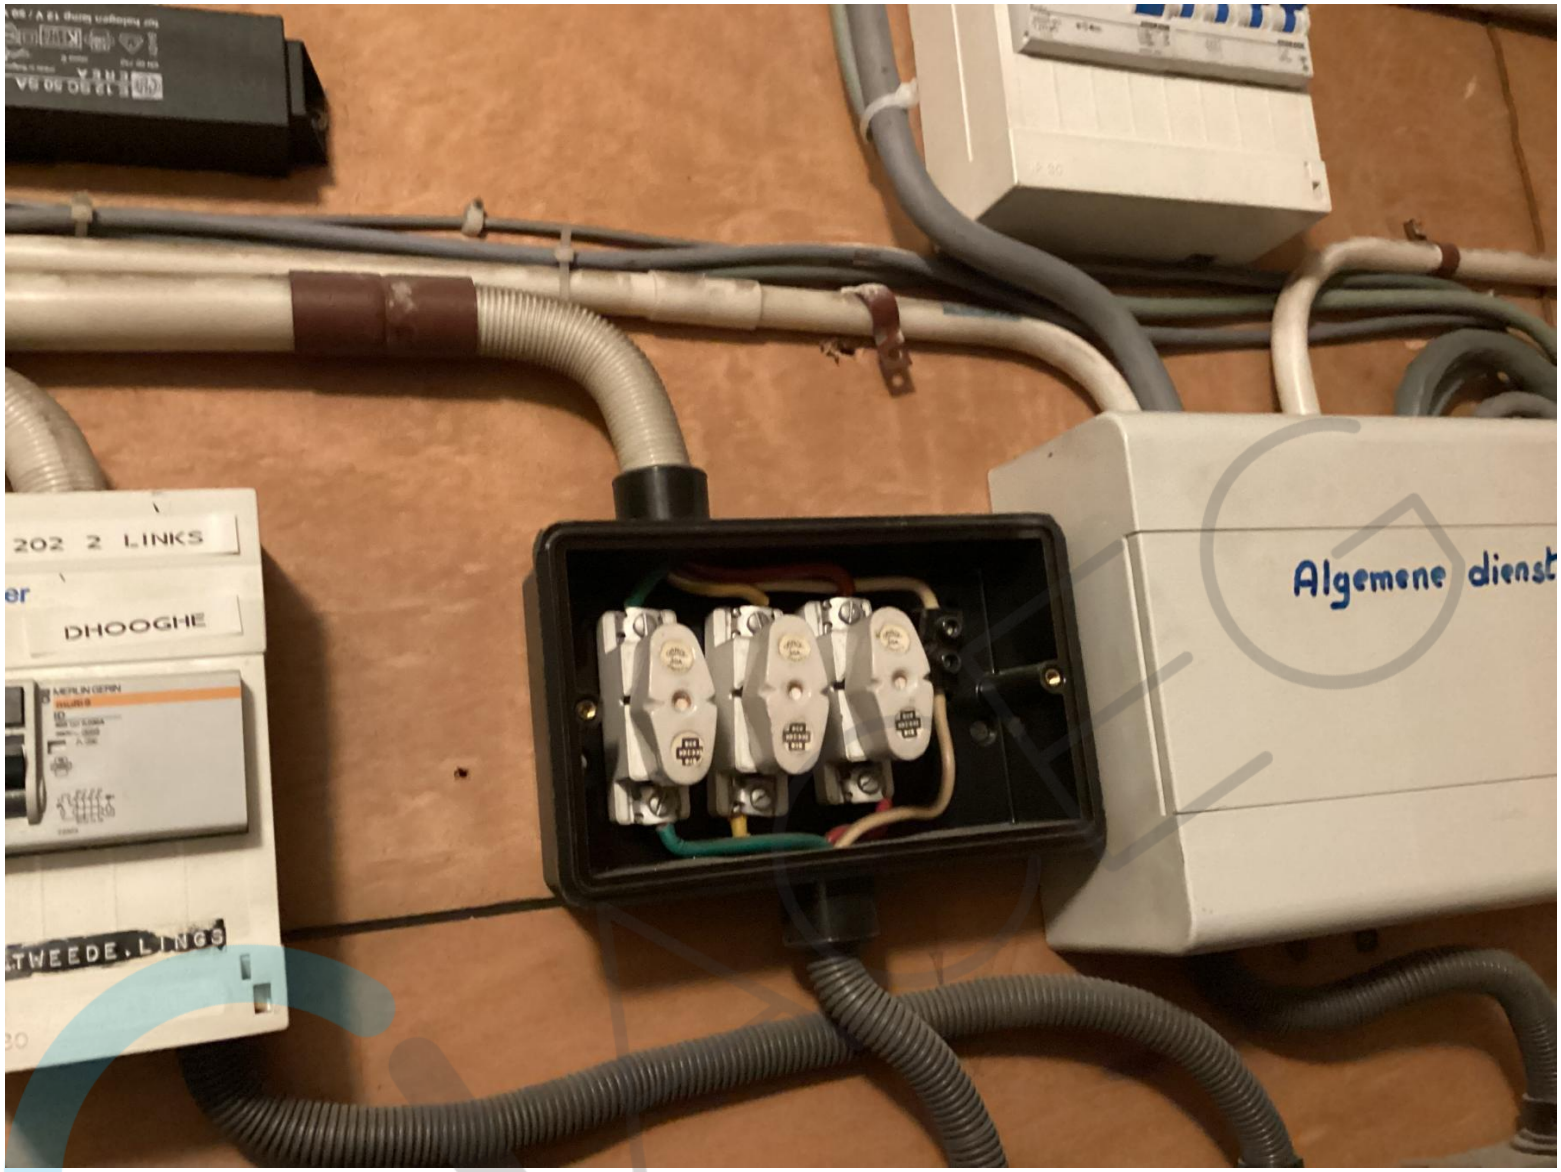
Afbeelding schakel- en verdeelbord:

I5.07 Verdeelbord dient vervangen te worden, de beschermingsgraad tegen rechstreekse aanraking is onvoldoende. (Boek 1 Onderafdeling 4.2.2.3.)

I5.09 De genaakbare, naakte onder spanning staande delen zijn onvoldoende afgeschermd. (Boek 1 Afdeling 5.1.4. en 4.2.2.3.)
