Verslag huishoudelijke elektrische installatie op laagspanning en zeer lage spanning

Referentie: **006-20260313-02**	Datum controle: **13/03/2026**
Keurder: **006**

Eigenaar:	**Onbekend**	EAN-code:	**541448820056692967**
Adres installatie:	**Hoogeind 2, 2400 - Mol**	Nummer teller(s):	**1sag1105543144**
		Distributienetbeheerder installatie:	**Fluvius**

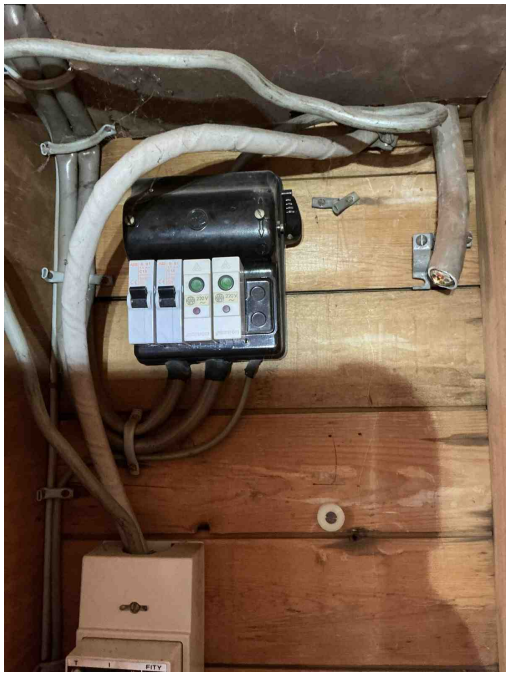
B29 - Het elektrisch verdeelbord in een huishoudelijke ruimte is niet voorzien van een deur (Boek1: 5.3.5.1).
Opmerking: Bord1 en bord2

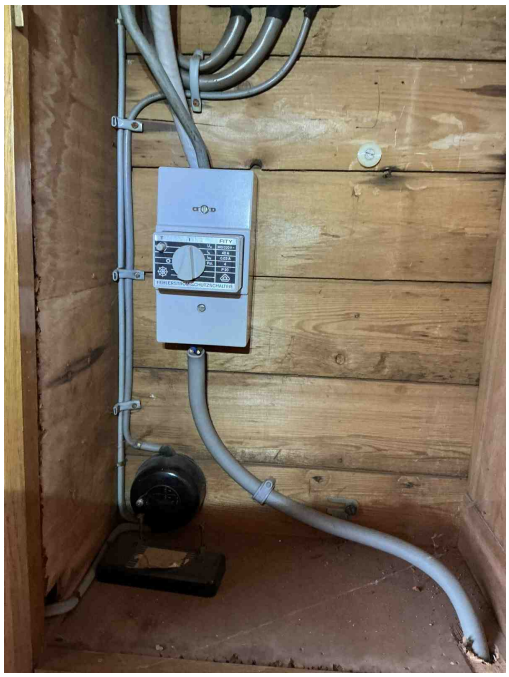
B29 - Het elektrisch verdeelbord in een huishoudelijke ruimte is niet voorzien van een deur (Boek1: 5.3.5.1).
Opmerking: Bord1 en bord2

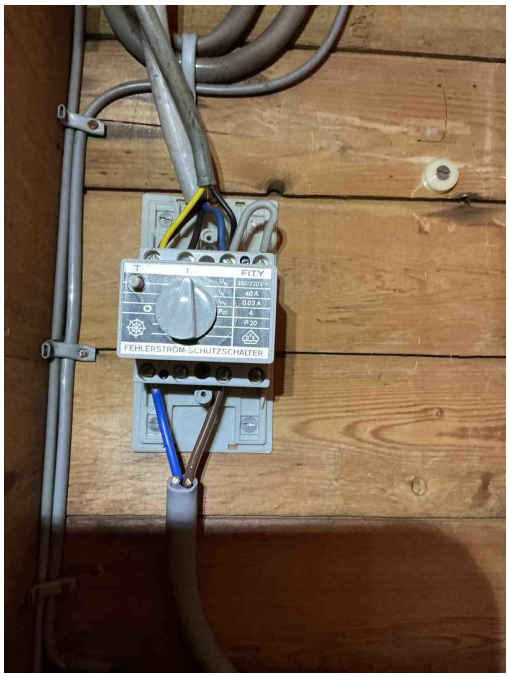
D04 - De hoofddifferentieelstroominrichting is niet verzegelbaar (Boek 1: 4.2.4.3).

D24 - De differentieelstroombeschermingsinrichtingen die worden geplaatst in huishoudelijke installaties dienen tenminste van het type A te zijn (Boek 1: 5.3.5.3).

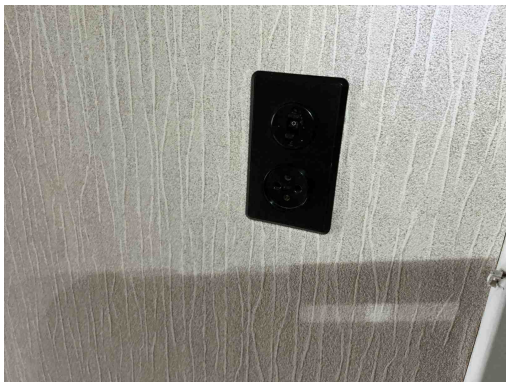
T11 - De contactdozen waarvan de toegekende stroomsterkte maximaal 16A en de toegekende spanning maximaal 250V bedraagt en niet bedoeld zijn voor de voeding van een of meerdere verbruikstoestellen voor een specifiek doel en niet geplaatst zijn in of op schakel- en verdeelborden, beschikken niet of IPXX-D (incl. gemeenschappelijke delen residentieel geheel) (Boek 1: 4.2.2.3/5.3.5.2).
Opmerking: Kelder, woonkamer , keuken,...

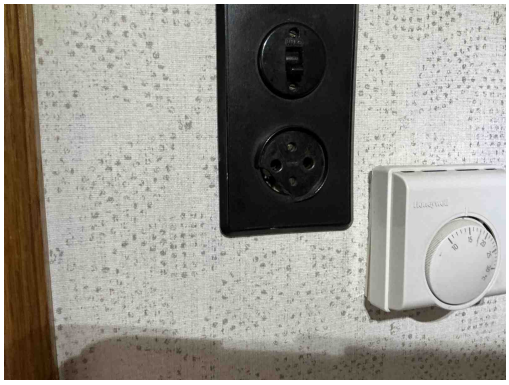
T11 - De contactdozen waarvan de toegekende stroomsterkte maximaal 16A en de toegekende spanning maximaal 250V bedraagt en niet bedoeld zijn voor de voeding van een of meerdere verbruikstoestellen voor een specifiek doel en niet geplaatst zijn in of op schakel- en verdeelborden, beschikken niet of IPXX-D (incl. gemeenschappelijke delen residentieel geheel) (Boek 1: 4.2.2.3/5.3.5.2).
Opmerking: Kelder, woonkamer , keuken,...

T09 - Bepaalde contactdozen en/of schakelaars zijn beschadigd (Boek 1: 1.4.1.3).
Opmerking: Woonkamer , berging

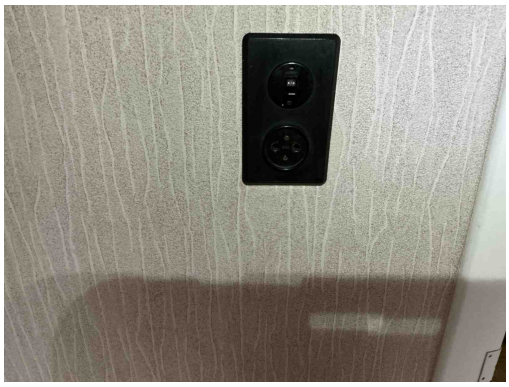
T11 - De contactdozen waarvan de toegekende stroomsterkte maximaal 16A en de toegekende spanning maximaal 250V bedraagt en niet bedoeld zijn voor de voeding van een of meerdere verbruikstoestellen voor een specifiek doel en niet geplaatst zijn in of op schakel- en verdeelborden, beschikken niet of IPXX-D (incl. gemeenschappelijke delen residentieel geheel) (Boek 1: 4.2.2.3/5.3.5.2).

Opmerking: Kelder, woonkamer , keuken,...

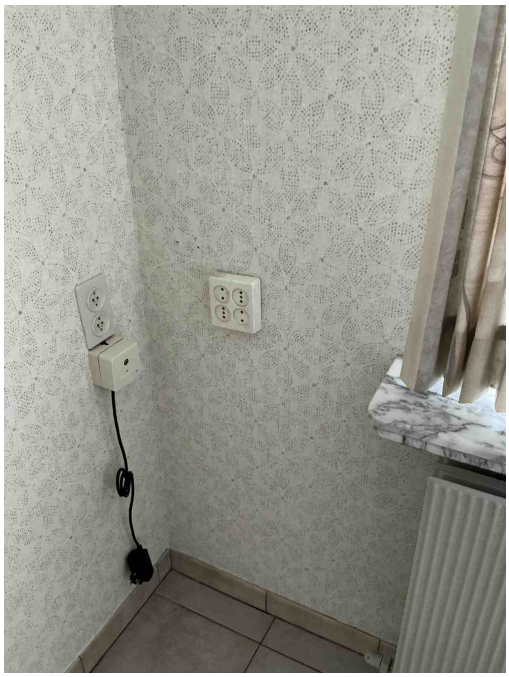
T21 - Het elektrisch materieel is niet geplaats volgens de voorschriften van de fabrikant/ regels van goed vakmanschap . (Boek 1: 1.4.1.3)
Opmerking: Schroeven bord1 en bord2, lamp slaapkamer 2, slaapkamer 1, verdeelstekker vast opgesteld

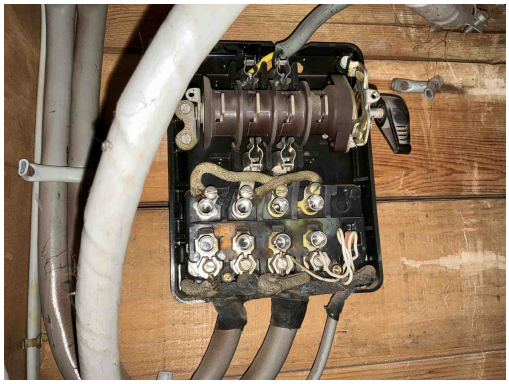
T21 - Het elektrisch materieel is niet geplaats volgens de voorschriften van de fabrikant/ regels van goed vakmanschap . (Boek 1: 1.4.1.3)
Opmerking: Schroeven bord1 en bord2, lamp slaapkamer 2, slaapkamer 1, verdeelstekker vast opgesteld

B14 - Abnormale opwarming van de beveiligingen, schakelapparatuur, aansluitklemmen (Boek 1: 4.4.1.1).
Opmerking: Bord2

B30 - De houder van de beveiliging in een huishoudelijke ruimte is niet voorzien van aangepaste kalibreerelementen (Boek1: 5.3.5.5).
Opmerking: Bord2

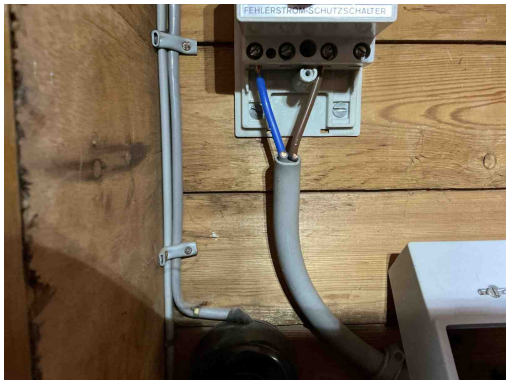
T21 - Het elektrisch materieel is niet geplaats volgens de voorschriften van de fabrikant/ regels van goed vakmanschap . (Boek 1: 1.4.1.3)

Opmerking: Schroeven bord1 en bord2, lamp slaapkamer 2, slaapkamer 1, verdeelstekker vast opgesteld

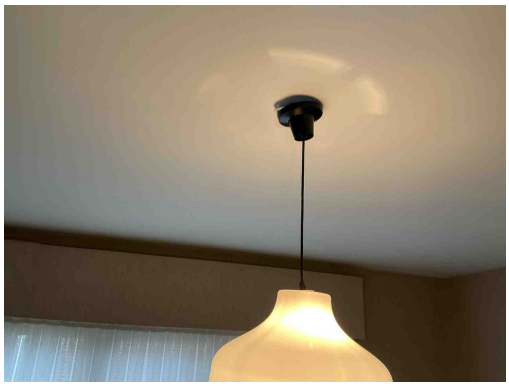
T21 - Het elektrisch materieel is niet geplaats volgens de voorschriften van de fabrikant/ regels van goed vakmanschap . (Boek 1: 1.4.1.3)
Opmerking: Schroeven bord1 en bord2, lamp slaapkamer 2, slaapkamer 1, verdeelstekker vast opgesteld

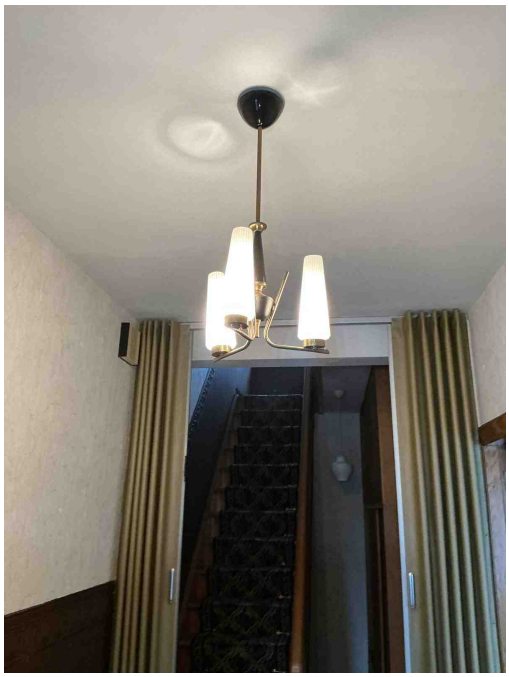
Toestellen klasse 00 en 0I zijn verboden.
Opmerking: Inkomhal, woonkamer

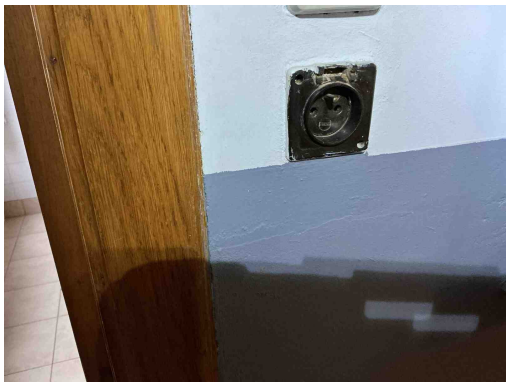
T09 - Bepaalde contactdozen en/of schakelaars zijn beschadigd (Boek 1: 1.4.1.3).
Opmerking: Woonkamer , berging

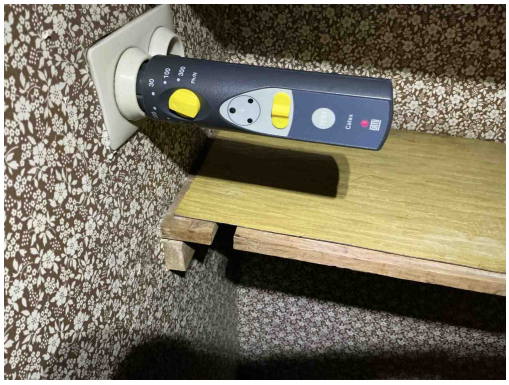
A16 - Er is geen continuïteit van de beschermingsgeleider van de contactdoos (Boek 1: 5.4.3.4).
Opmerking: Keuken, trap kelder, cv-ruimte,...

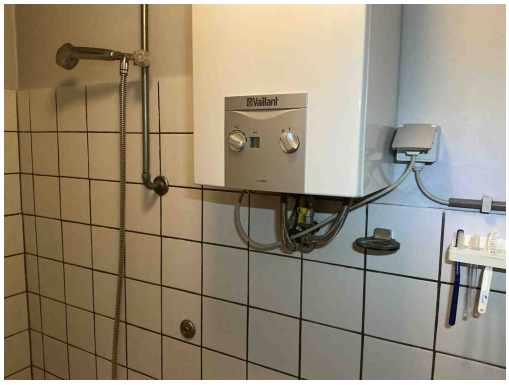
T14 - De voeding van de contactdoos binnen volume 2 van de badkamer is niet beveiligd door een differentieelstroominrichting van max. 10 mA of beschermingstransfo van max. 100W (Boek 1: 7.1).
Opmerking: Badkamer

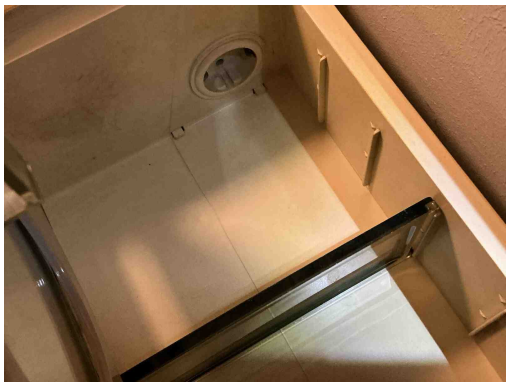
T03 - Contactdozen met randaarding zijn niet toegelaten in huishoudelijke installaties en in niet huishoudelijke installaties zonder BA4/BA5 personeel (Boek 1: 5.3.5.2).
Opmerking: Badkamer
