Verslag huishoudelijke elektrische installatie op laagspanning en zeer lage spanning

Referentie: **007-20261027-07**	Datum controle: **27/10/2026**
Keurder: **007**

Eigenaar:	**Onbekend**	EAN-code:	**541449206082941645**
Adres installatie:	**Wetsberg 5, 3980 - Tessenderlo-Ham**	Nummer teller(s):	**1lgz04816684477**
		Distributienetbeheerder installatie:	**Fluvius**

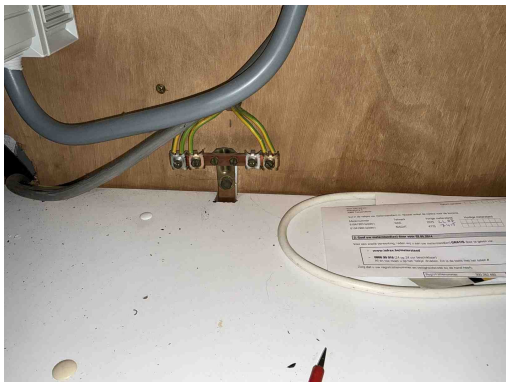
Aarding	
A11	De aardingsonderbreker is niet op een normale manier bereikbaar (Boek 1: 5.4.3.5). *Opmerking: Oa kan niet onderbroken worden*
A16	Er is geen continuïteit van de beschermingsgeleider van de contactdoos (Boek 1: 5.4.3.4). *Opmerking: Oa hal*
Verdeelbord	
B06	Het elektrisch verdeelbord heeft niet de minimale beschermingsgraad IPXX-B in een gewone ruimte (Boek 1: 4.2.2.3).
B17	De voedingsspanning is niet op elk bord vermeld (Boek 1: 3.1.3.3).
Stroombanen (circuit)	
C21	Het gebruik van geleiders van het type VOB, zonder bijkomende afscherming is niet toegestaan (Boek 1: 5.2.9.6). *Opmerking: Oa zolder*
Differentieelstroominrichtingen	
D01	De differentieelstroominrichting schakelt niet uit na indrukken van de testknop (Boek 1: 5.3.5.3). *Opmerking: Oa bijkomende diff*
D04	De hoofddifferentieelstroominrichting is niet verzegelbaar (Boek 1: 4.2.4.3).
Administratie (schema's/situatieplannen)	
S01	Het ééndraadsschema ontbreekt (Boek 1: 3.1.2.1).

A16 - Er is geen continuïteit van de beschermingsgeleider van de contactdoos (Boek 1: 5.4.3.4).
Opmerking: Oa hal

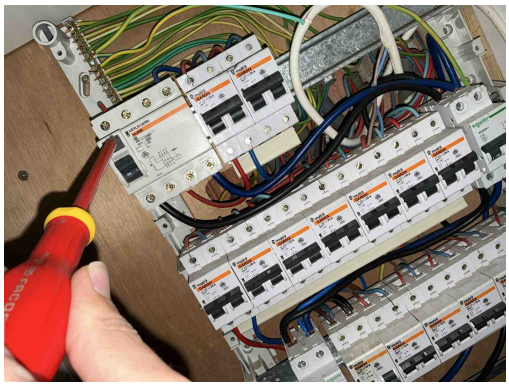
D04 - De hoofddifferentieelstroominrichting is niet verzegelbaar (Boek 1: 4.2.4.3).

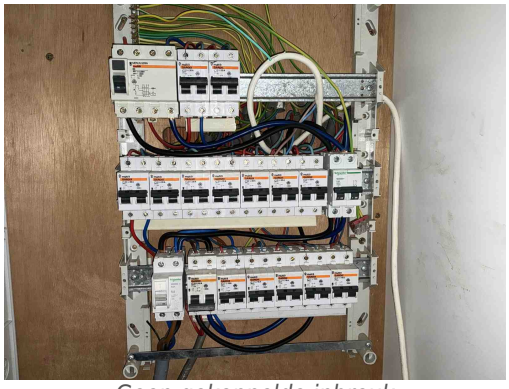
D01 - De differentieelstroominrichting schakelt niet uit na indrukken van de testknop (Boek 1: 5.3.5.3).
Opmerking: Oa bijkomende diff
